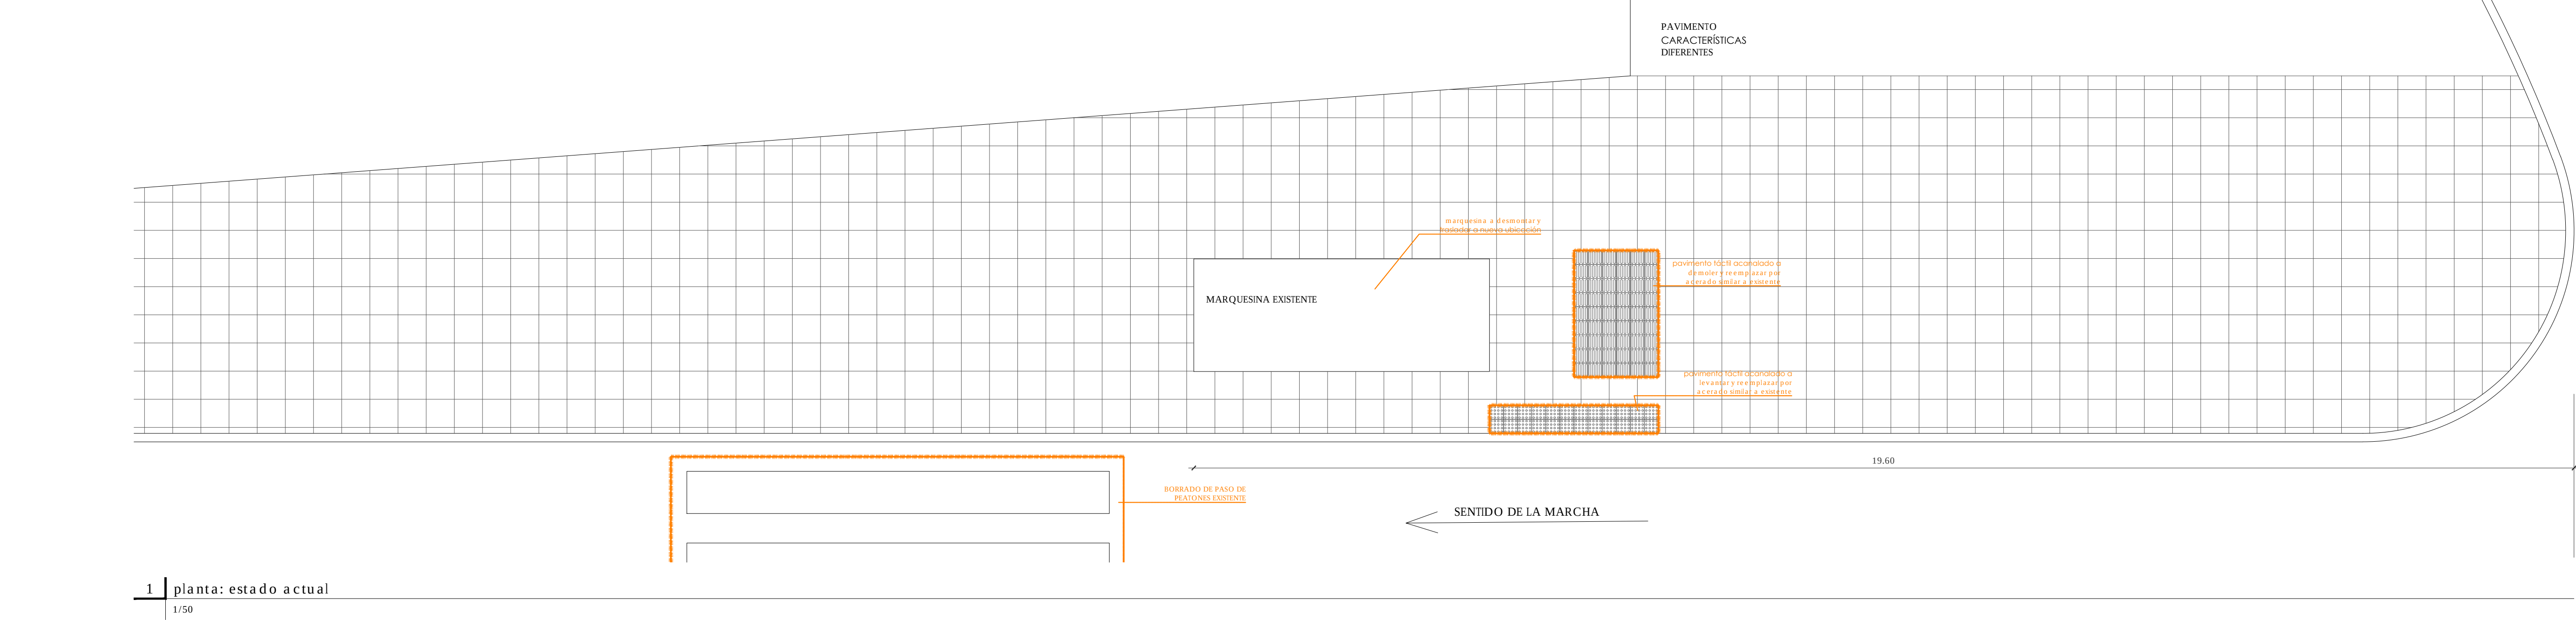
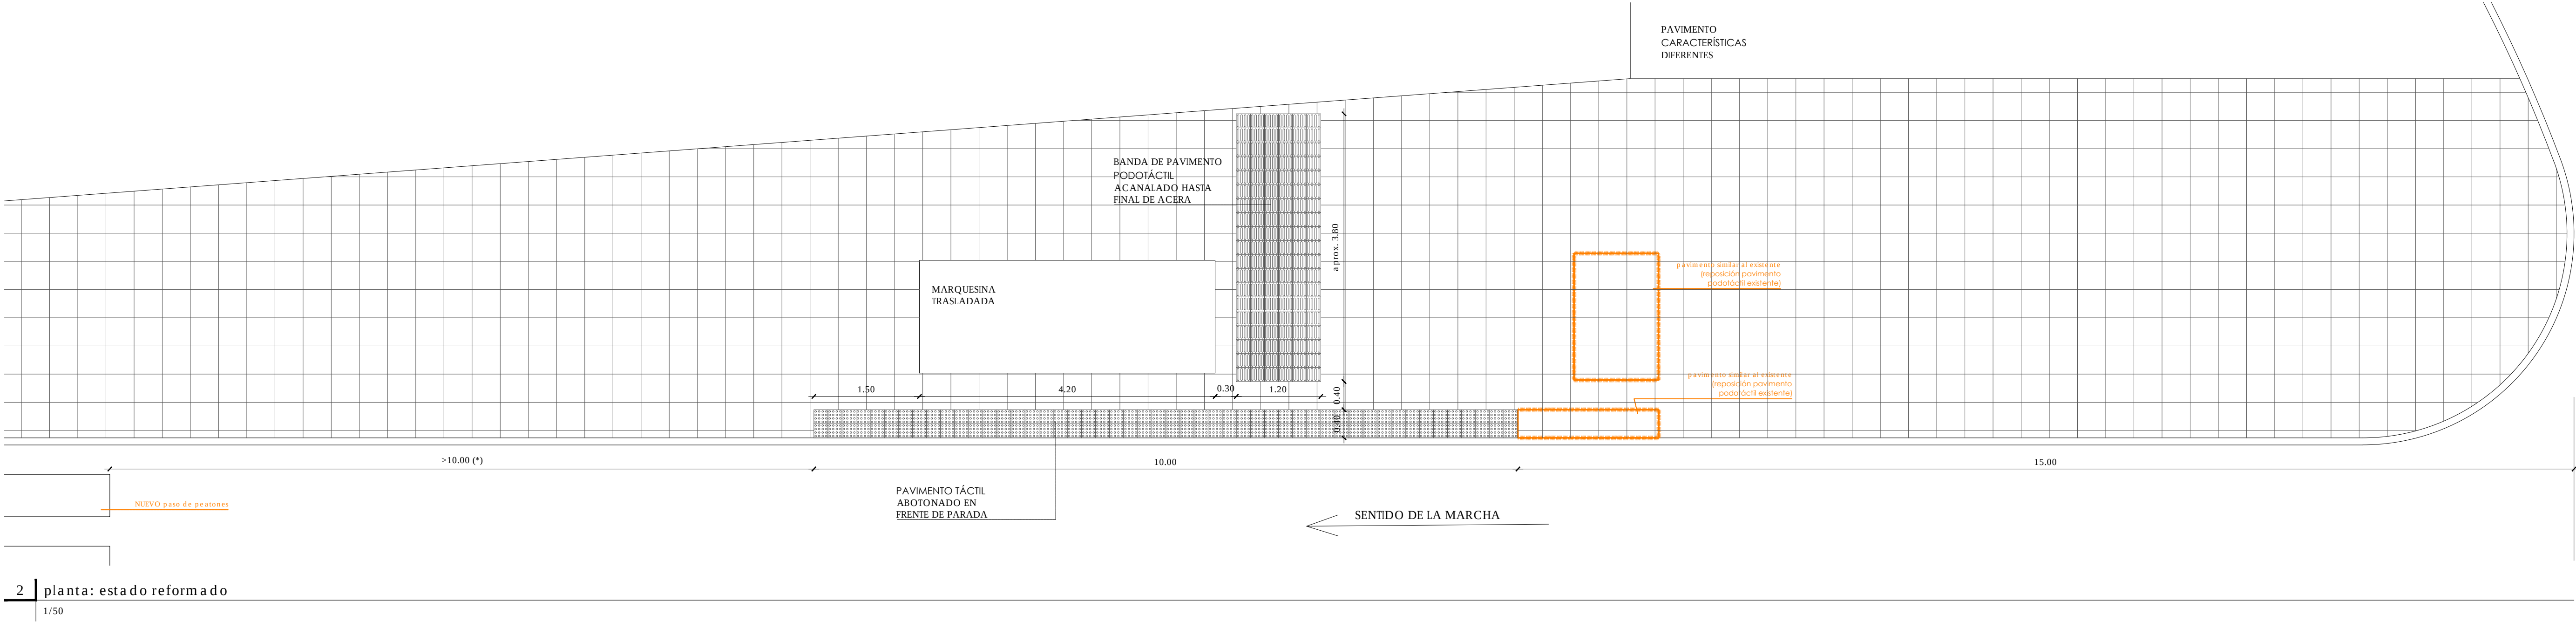
(\*) NOTA:

EL NUEVO PASO DE PEATONES SE DISPONDRÁ A UNA DISTANCIA MÍNIMA DE LA PARADA DE 10m, DEBIENDO REPLANTEARSE IN-SITU DE FORMA PRECISA PARA RESPETAR VADOS U OTROS ELEMENTOS DE MOBILIARIO URBANO QUE PUDIESEN CONDICIONAR SU UBICACIÓN

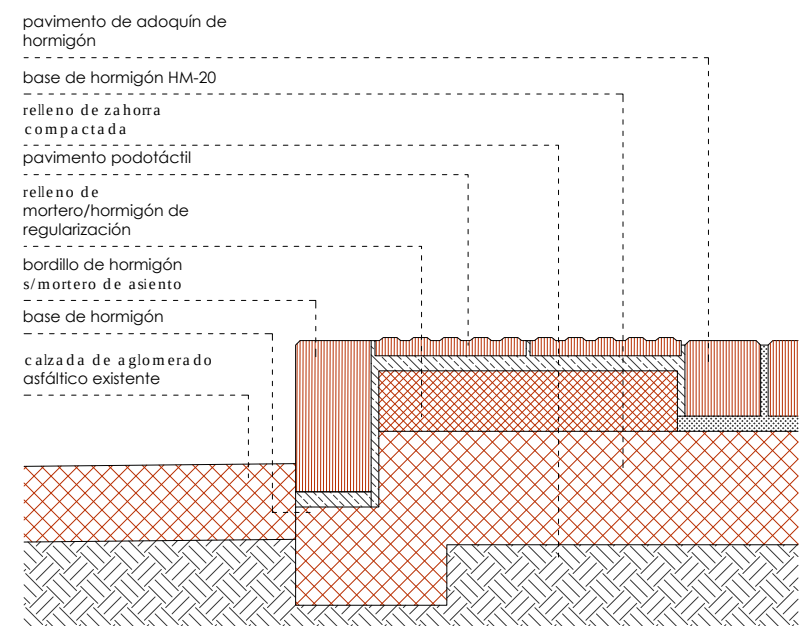
5 | detalle: bordillo (avance) pav. adoquín (2)  
1/10

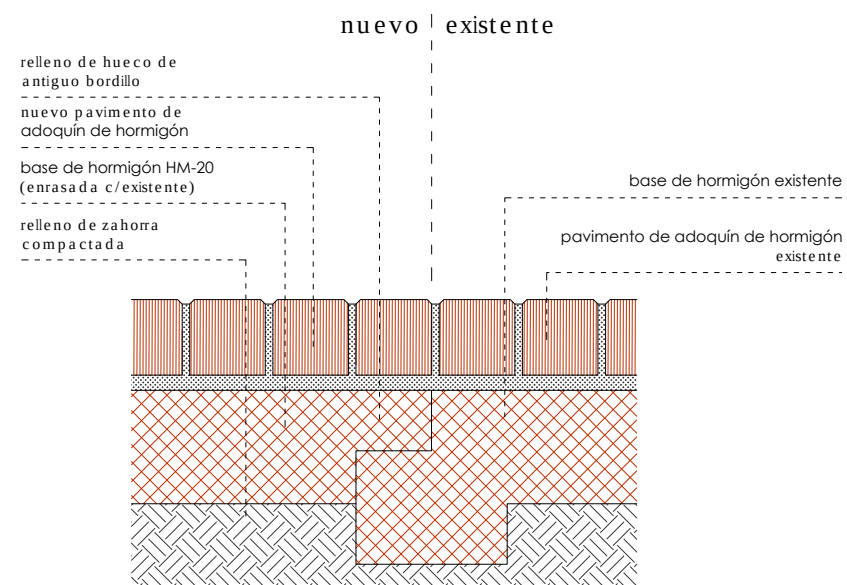
6 | detalle: continuidad acera/avance pav. baldosas  
1/10

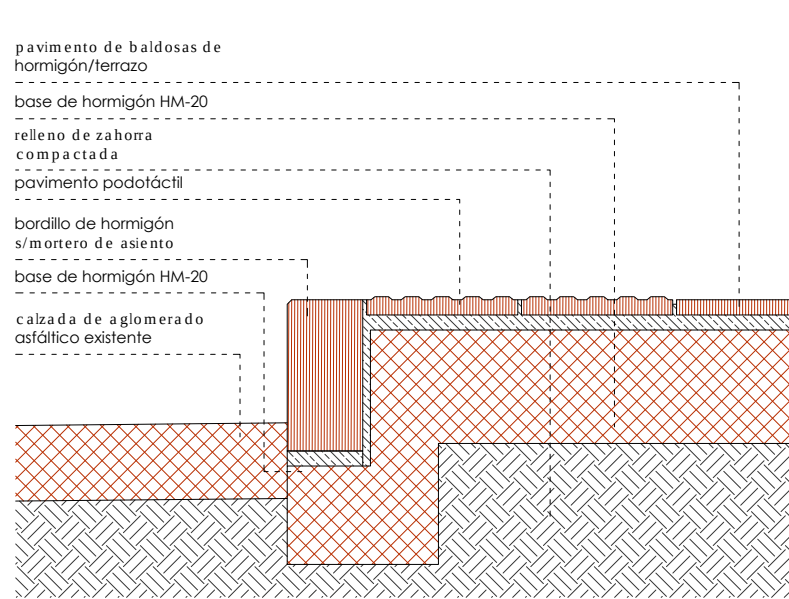
5 detalle: bordillo (avance) pav. baldosas  
1/10

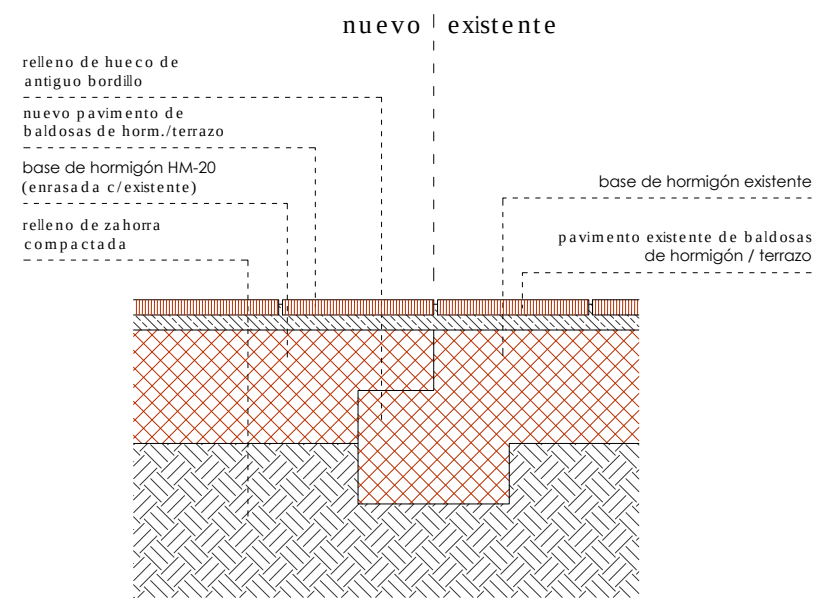
6 detalle: continuidad acera/avance pav. baldosas  
1/10

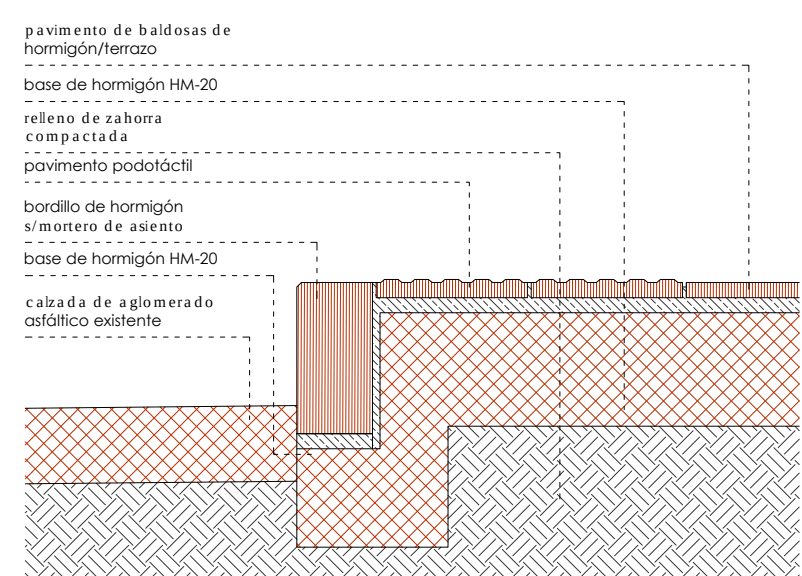
5 detalle: bordillo avance pav. baldosas  
1/10

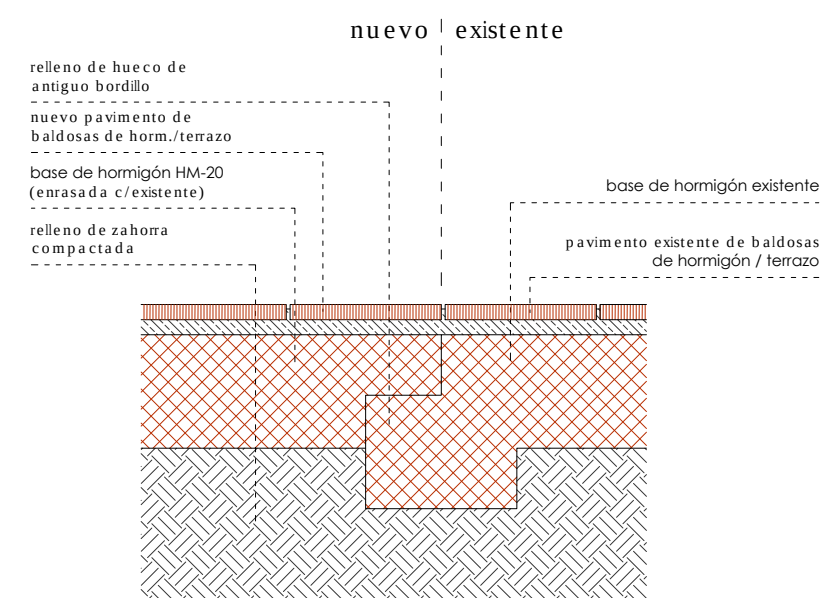
6 detalle: continuidad acera/avance pav. baldosas  
1/10
